Advertencias conocidas por Colombia+20 dan cuenta de graves fallas en la construcción y de mala calidad en los procesos. No solo está retrasada la obra, sino que no cumple con la reglamentación colombiana y pondría en riesgo el lugar previsto para la memoria de las víctimas del conflicto.

Los muros que sostendrán la fachada hoy sobre la calle 26 de Bogotá, están contruidos sin cumplir los requisitos de sismorresistencia que exige la legislación colombiana. La advertencia está contenida en el informe de gestión que entregó en noviembre de 2022 Ana María Trujillo, quien fue la encargada del **Centro Nacional de Memoria Histórica (CNMH)** luego de la salida de **Darío Acevedo** y antes de que llegara la directora actual, **María Gaitán**. El documento, conocido por Colombia+20, tiene graves alertas sobre la estructura física del proyecto.

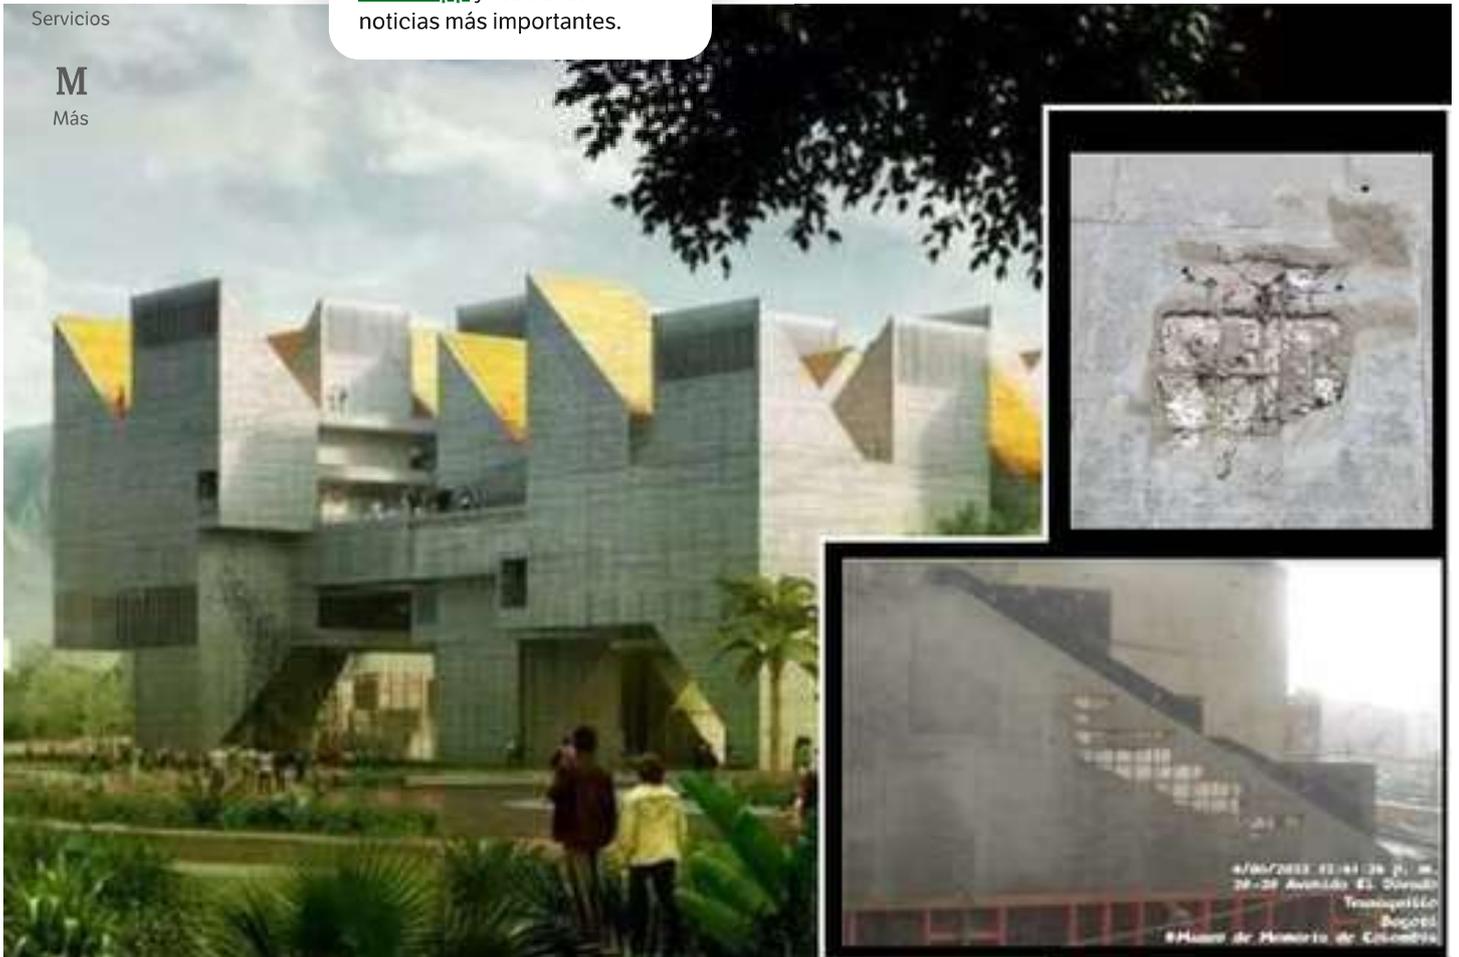
Foto: Colombia+20

Un informe de la directora encargada del CNMH hasta noviembre de 2022 habla de graves problemas de construcción en la estructura.

“Por medio de correo electrónico el día 7 de septiembre del 2022, se comunica a la Agencia Nacional Inmobiliaria (ANIM) que las evidencias de los defectos constructivos observados en obra muestran que **existen muros en todos los niveles del proyecto en los cuales el desplazamiento del aligeramiento durante el vaciado ha producido secciones con recubrimientos por fuera de los límites** consideradas en el diseño estructural”.

aligerada. En su lugar, se presentan áreas de muro **en donde una de las caras****queda prácticamente sin recubrimiento** ni espesor efectivo, mientras que la

Pese a ello, el informe advierte: “Las condiciones muestran que existen varios sectores en los cuales la malla de refuerzo quedó expuesta hacia la fachada, con recubrimiento menor a 20mm, y por consiguiente incumpliendo el requisito mínimo exigido por la NSR-10 y especificado en los planos estructurales”.

En un apartado titulado *Comentarios y alertas a la construcción del proyecto Museo de Memoria de Colombia*, el informe dirigido a la nueva dirección recomienda: “Reiterar la posición del **Centro Nacional de Memoria Histórica** al respecto de la mala calidad de los concretos arquitectónicos a la vista que están ejecutando en el proyecto de obra civil del Museo de Memoria de Colombia en fachada, placa del umbral y muros interiores”.

Por eso, la publicación solicita explícitamente una inspección minuciosa del estado real de los muros y plantea que incluso en las zonas donde aparentemente no existen problemas “debe verificarse que efectivamente la sección y espesores del elemento cumplen con las tolerancias, a través de ensayos en lo posible no destructivos como el ultrasonido, o inspeccionando directamente a través de agujeros”.
